**ГОСУДАРСТВЕННОЕ БЮДЖЕТНОЕ
УЧРЕЖДЕНИЕ
ЗДРАВООХРАНЕНИЯ "КИРОВСКАЯ
ЦЕНТРАЛЬНАЯ РАЙОННАЯ
БОЛЬНИЦА" МИНИСТЕРСТВА
ЗДРАВООХРАНЕНИЯ РЕСПУБЛИКИ
СЕВЕРНАЯ ОСЕТИЯ-АЛАНИЯ**

Фирма ООО "ЭнергоСистемы" Контролер:
Белик Ю. А.
Ставропольский край, город
Михайловск

Прибор testo 875-1i Серийный №:
02747918/404

Заказчик ГОСУДАРСТВЕННОЕ БЮДЖЕТНОЕ
УЧРЕЖДЕНИЕ ЗДРАВООХРАНЕНИЯ
"КИРОВСКАЯ ЦЕНТРАЛЬНАЯ РАЙОННАЯ
БОЛЬНИЦА" МИНИСТЕРСТВА
ЗДРАВООХРАНЕНИЯ РЕСПУБЛИКИ СЕВЕРНАЯ
ОСЕТИЯ-АЛАНИЯ Место измерения:
Дата измерений: 06.11.2014

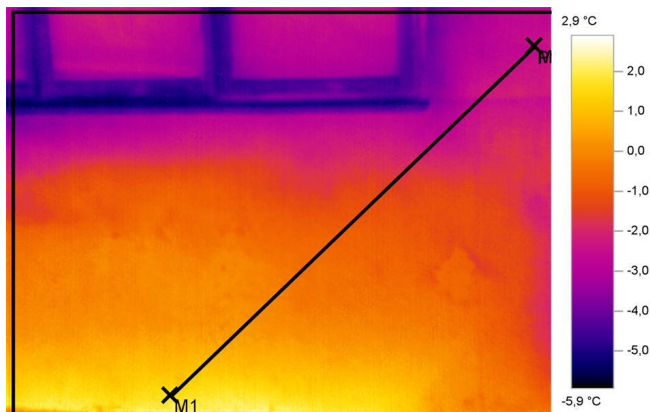
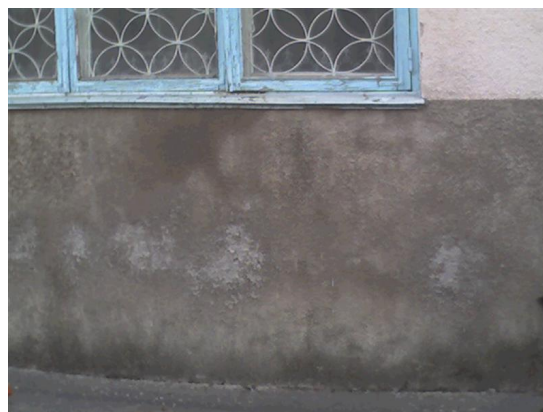
Файл: IV_01637.BMT

На термограмме отчетливо различимы тепловые аномалии в области цоколя здания. Разница температур в аномальных зонах на 4,2 градуса выше фонового значения (точка М2). Наиболее вероятной причиной является то, что проектирование и строительство здания осуществлялось согласно ранее действующих нормативно-технических документов с заниженными (по сравнению со СНиП 23-02-2003 «Тепловая защита зданий») требованиями к термическому сопротивлению

ограждающей конструкции. Кроме того, в процессе эксплуатации здания произошло снижение проектных характеристик ограждающих конструкций.

В результате происходит нерациональный расход тепловой энергии. Тепло от отопительных радиаторов, расположенных внутри помещения, фильтруется наружу.

На термограмме в районе узла примыкания оконного блока к стеновым проемам отчетливо заметны мостики тепла.

Красный цвет на съемке означает места утечек тёплого воздуха из помещений.

Вероятной причиной такой аномалии является нарушение требований ГОСТ 30971-2002 «Швы монтажные узлов примыкания оконных (дверных) блоков к стеновым проемам», допущенные при установке оконного блока.

Также на съёмке в районе окна отмечена повышенная теплоотдача в зоне примыкания стекла к раме. Температура в аномальной зоне на 2,2 градуса превышает фоновое значение (точка M2). Наиболее вероятной причиной является то, что проектирование и строительство здания осуществлялось согласно ранее действующих нормативно-технических документов с заниженными (по сравнению с ГОСТ 11214-2003. Блоки оконные деревянные с листовым остеклением) требованиями. Кроме того, в процессе эксплуатации возник износ деревянных конструкций оконного блока.

Фото: Визуально определяются локальные разрушения в области цоколя здания. Визуально определяется износ оконного блока.

Предложение по устранению: провести утепление фасада здания, установить отражающие экраны за отопительные радиаторы.

Предложение по устранению: рекомендуется осуществить замену оконных блоков на блоки из ПВХ-профиля с двойным остеклением, соответствующие требованиям ГОСТ 30674-99 «Блоки оконные из ПВХ профилей».

В договор на установку оконных блоков включить обязательное требование по выполнению работ в соответствии с положениями ГОСТ 30971-2002. При этом гарантийный срок монтажного шва (в соответствии с п. 8 данного ГОСТ) устанавливается не менее чем 5 лет со дня подписания акта сдачи-приемки работ.

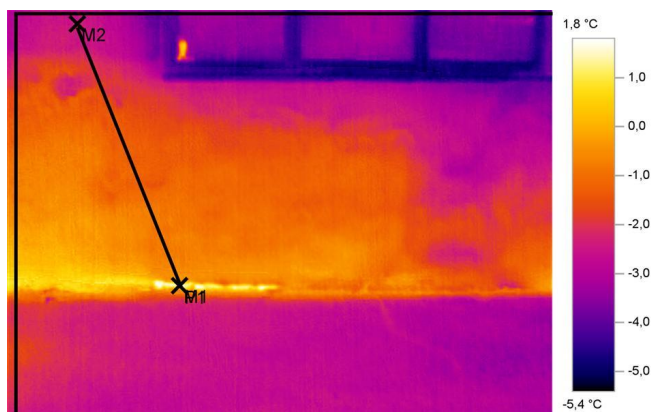
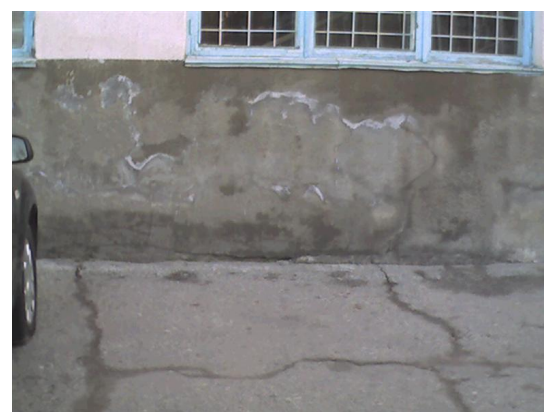
Файл: IV_01638.BMT

На термограмме отчетливо различимы тепловые аномалии в области цоколя здания. Разница температур в аномальных зонах на 3,7 градуса выше фонового значения (точка М2). Наиболее вероятной причиной является то, что проектирование и строительство здания осуществлялось согласно ранее действующих нормативно-технических документов с заниженными (по сравнению со СНиП 23-02-2003 «Тепловая защита зданий») требованиями к термическому сопротивлению

ограждающей конструкции. Кроме того, в процессе эксплуатации здания произошло снижение проектных характеристик ограждающих конструкций.

В результате происходит нерациональный расход тепловой энергии. Тепло от отопительных радиаторов, расположенных внутри помещения, фильтруется наружу.

Фото: Визуально определяются локальные разрушения в области цоколя здания. Визуально определяется износ оконного блока.

Предложение по устранению: провести утепление фасада здания, установить отражающие экраны за отопительные радиаторы.

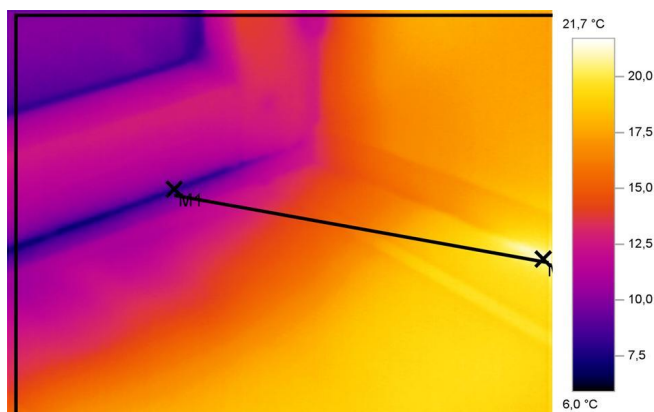
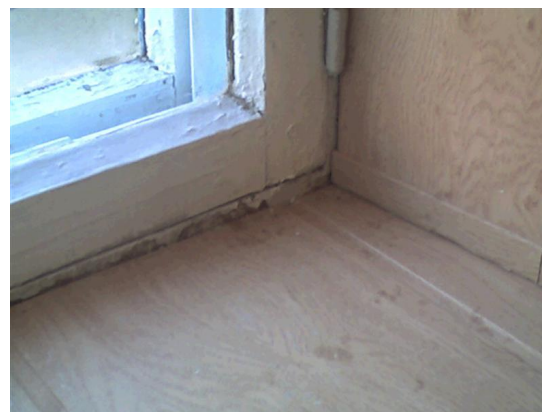
Файл: IV_01641.BMT

На съемке в районе узла примыкания оконного блока к стеновым проемам отчетливо заметны мостики холода.

Синий цвет на съемке означает зоны поступления холодного воздуха внутрь помещения.

Вероятной причиной такой аномалии является нарушение требований ГОСТ 30971-2002 «Швы монтажные узлов примыкания оконных блоков к стеновым проемам», допущенные при установке

монтажные узлов примыкания оконных блоков к стеновым проемам», допущенные при установке оконного блока.

Также на съёмке в районе окна отмечена повышенная теплоотдача в зоне примыкания стекла к раме. Температура в аномальной зоне на 13,2 градуса отличается от фонового значения (точка M2).

Наиболее вероятной причиной является то, что проектирование и строительство здания осуществлялось согласно ранее действующих нормативно-технических документов с заниженными (по сравнению с ГОСТ 11214-2003. Блоки оконные деревянные с листовым остеклением) требованиями. Кроме того, в процессе эксплуатации возник износ деревянных конструкций оконного блока.

В результате происходит нерациональный расход тепловой энергии. Тепло от отопительных радиаторов, расположенных внутри помещения, фильтруется наружу.

Фото: Визуально определяется износ оконного блока.

Предложение по устранению: рекомендуется осуществить замену оконных блоков на блоки из ПВХ-профиля с двойным остеклением, соответствующие требованиям ГОСТ 30674-99 «Блоки оконные из ПВХ профилей».

В договор на установку оконных блоков включить обязательное требование по выполнению работ в соответствии с положениями ГОСТ 30971-2002. При этом гарантийный срок монтажного шва (в соответствии с п. 8 данного ГОСТ) устанавливается не менее чем 5 лет со дня подписания акта сдачи-приемки работ.

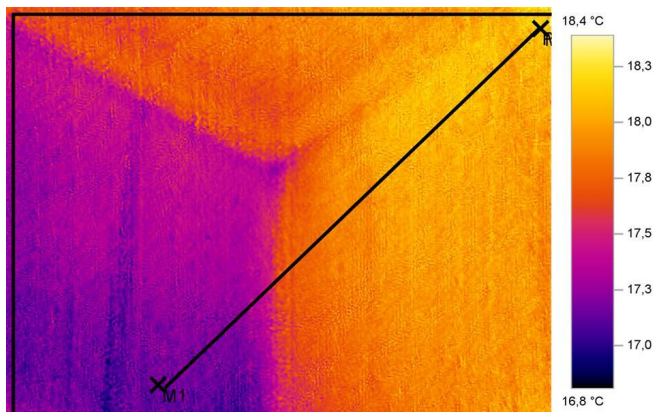
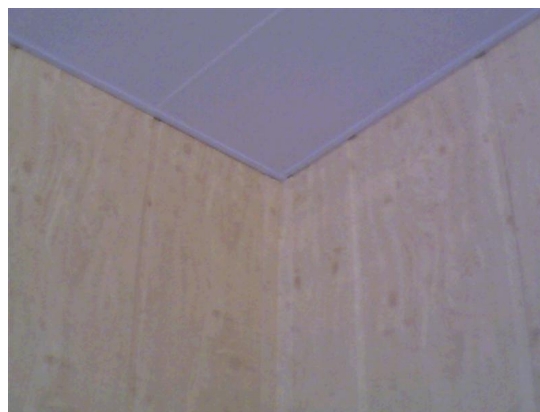
Файл: IV_01643.BMT

На термограмме отчетливо просматривается тепловая аномалия в точке M1. Температура в зоне тепловой аномалии на 1,0 градусов ниже фонового значения. Наиболее вероятной причиной является то, что проектирование и строительство здания осуществлялось согласно ранее действующих нормативно-технических документов с заниженными (по сравнению со СНиП 23-02-2003 «Тепловая защита зданий») требованиями к термическому сопротивлению ограждающей конструкции. Кроме

того, в процессе эксплуатации здания произошло снижение проектных характеристик ограждающих конструкций. Не исключено локальное разрушение ограждающих конструкций.

В результате происходит нерациональный расход тепловой энергии. Тепло от отопительных радиаторов, расположенных внутри помещения, фильтруется наружу.

Фото: Дефектов не выявлено.

Предложение по устранению: провести обследование фасада здания на предмет обнаружения локального разрушения, произвести утепление аномальной зоны.

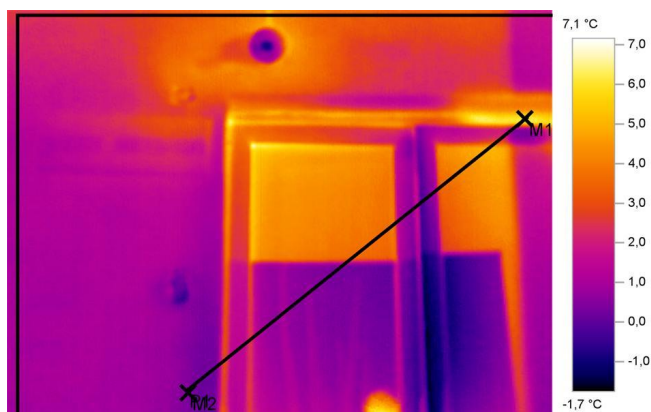
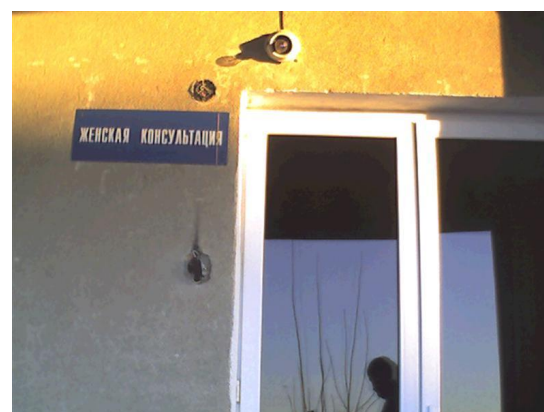
Файл: IV_01644.BMT

Также на съёмке в районе отмечена повышенная теплоотдача в зоне примыкания стекол к рамам. Температура в аномальной зоне на 5,6 градуса превышает фоновое значение (точка М2). Наиболее вероятной причиной является то, что проектирование и строительство здания осуществлялось согласно ранее действующих нормативно-технических документов с заниженными (по сравнению с ГОСТ 30674-99 Блоки оконные и дверные из ПВХ профилей) требованиями. Кроме того, в процессе эксплуатации возник износ пластиковых конструкций оконно-дверного блока.

Фото: Дефектов не выявлено.

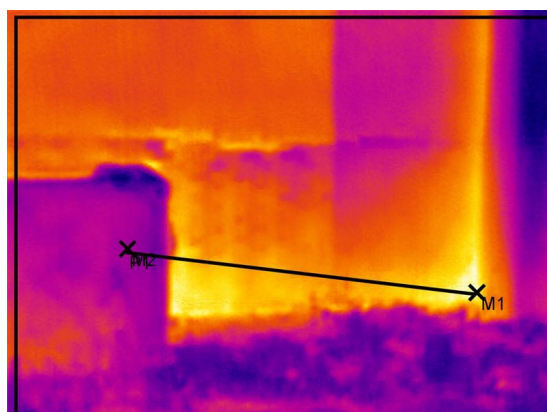
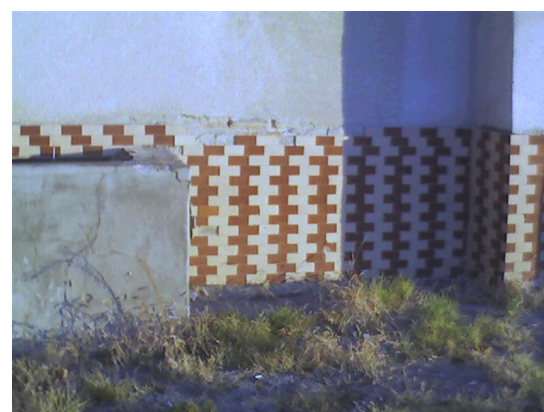
Фото: Визуально определяются локальные разрушения в области цоколя здания.

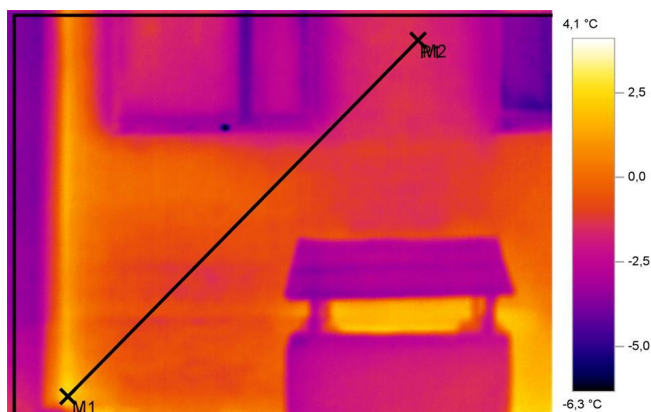
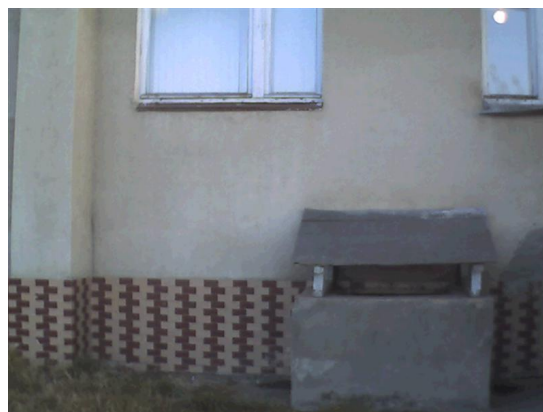
Фото: Визуально определяются локальные разрушения в области цоколя здания.

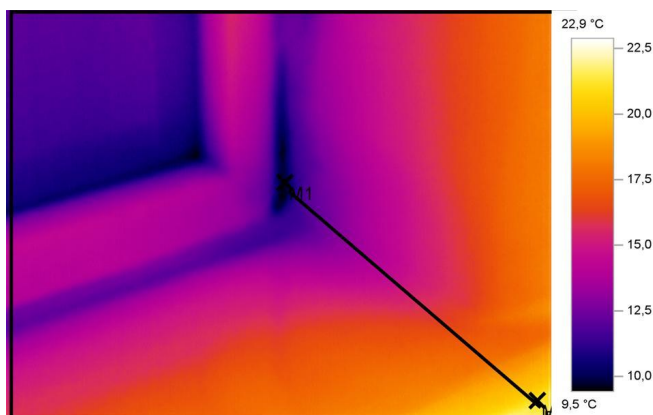
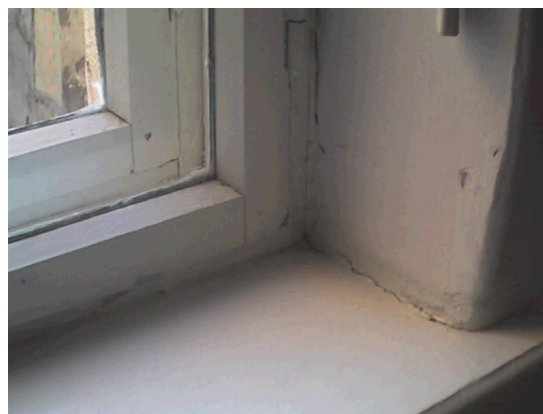
Наиболее вероятной причиной является то, что проектирование и строительство здания осуществлялось согласно ранее действующих нормативно-технических документов с заниженными (по сравнению с ГОСТ 11214-2003. Блоки оконные деревянные с листовым остеклением) требованиями. Кроме того, в процессе эксплуатации возник износ деревянных конструкций оконного блока.

Фото: Визуально определяется износ оконного блока.

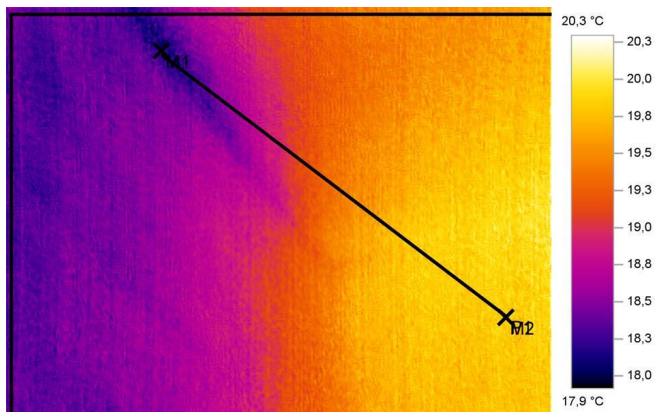
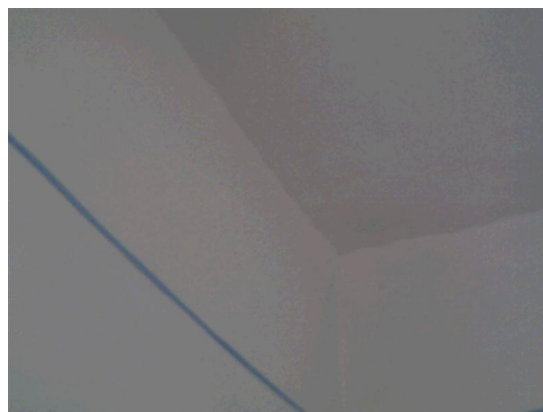
того, в процессе эксплуатации здания произошло снижение проектных характеристик ограждающих конструкций. Не исключено локальное разрушение ограждающих конструкций.

Фото: Дефектов не выявлено.

Предложение по устранению: провести обследование фасада здания на предмет обнаружения локального разрушения, произвести утепление аномальной зоны.

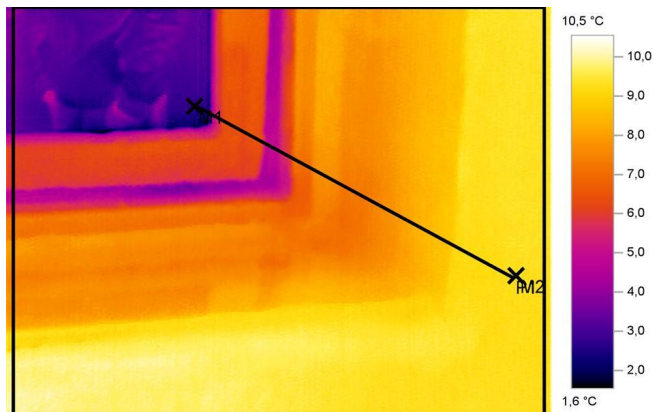
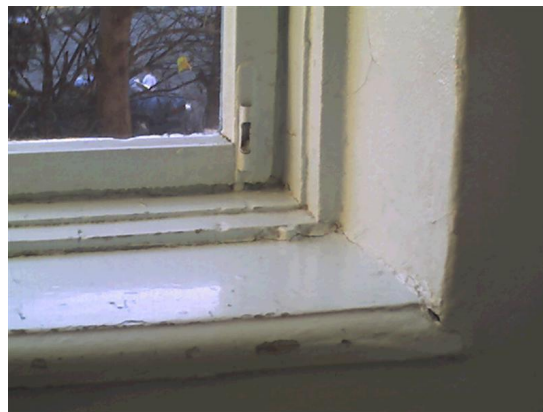
Наиболее вероятной причиной является то, что проектирование и строительство здания осуществлялось согласно ранее действующих нормативно-технических документов с заниженными (по сравнению с ГОСТ 11214-2003. Блоки оконные деревянные с листовым остеклением) требованиями. Кроме того, в процессе эксплуатации возник износ деревянных конструкций оконного блока.

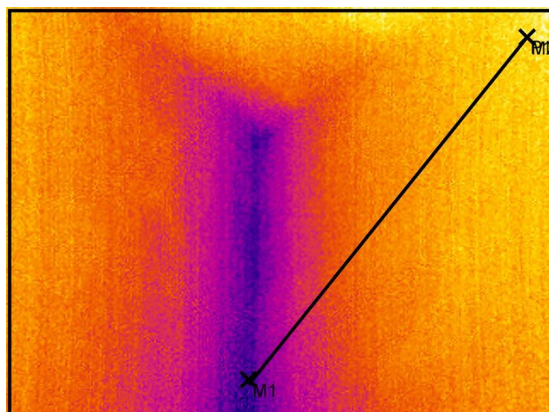
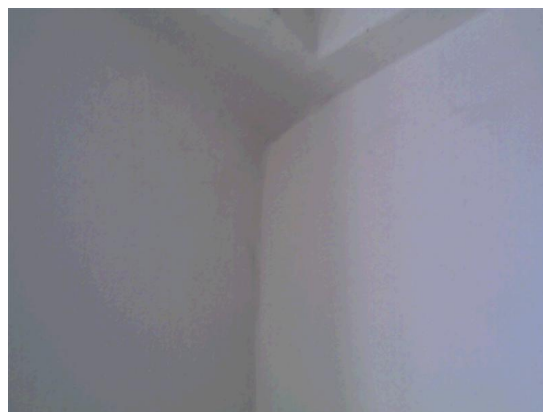
того, в процессе эксплуатации здания произошло снижение проектных характеристик ограждающих конструкций. Не исключено локальное разрушение ограждающих конструкций.

Фото: Дефектов не выявлено.

Предложение по устранению: провести обследование фасада здания на предмет обнаружения локального разрушения, произвести утепление аномальной зоны.

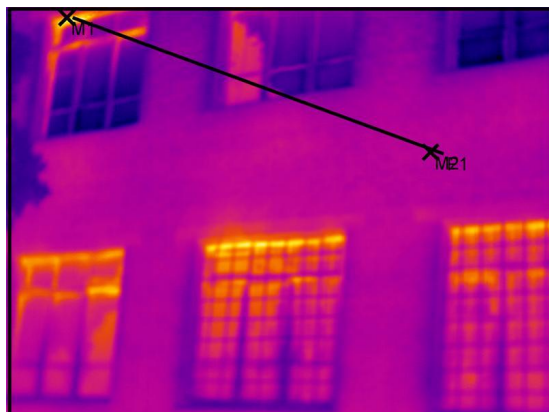
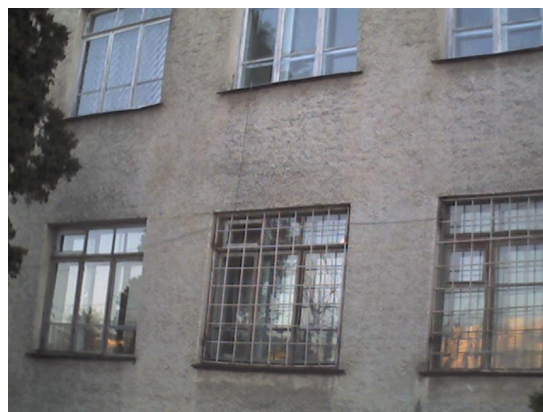
Также на съёмке в районе окон отмечена повышенная теплоотдача в зоне примыкания стекол к рамам. Температура в аномальной зоне на 5,4 градуса превышает фоновое значение (точка M2). Наиболее вероятной причиной является то, что проектирование и строительство здания осуществлялось согласно ранее действующих нормативно-технических документов с заниженными (по сравнению с ГОСТ 30674-99 Блоки оконные из ПВХ профилей) требованиями. Кроме того, в процессе эксплуатации возник износ деревянных конструкций оконных блоков.

Фото: Дефектов не выявлено.

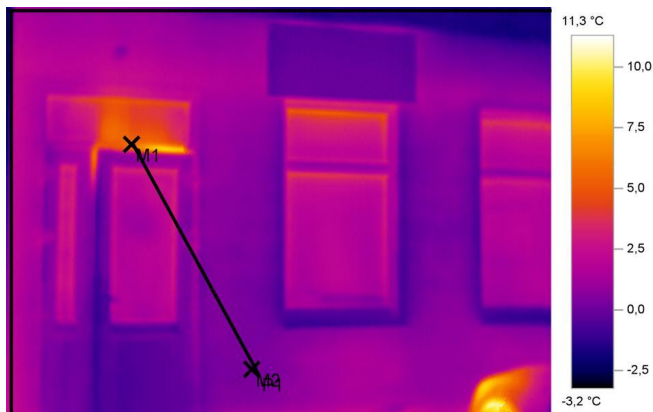
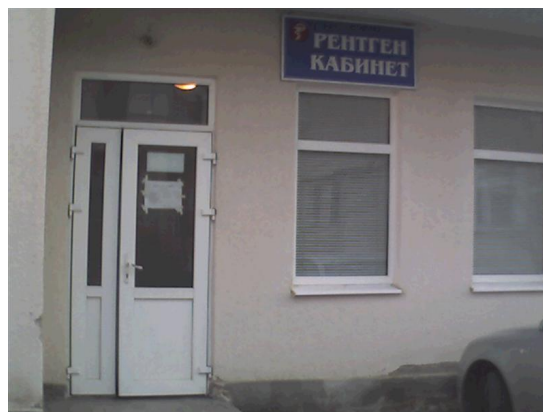
Вероятной причиной данной аномалии является износ уплотнителей в местах примыкания двери к дверному блоку и отсутствие доводчика дверного блока.

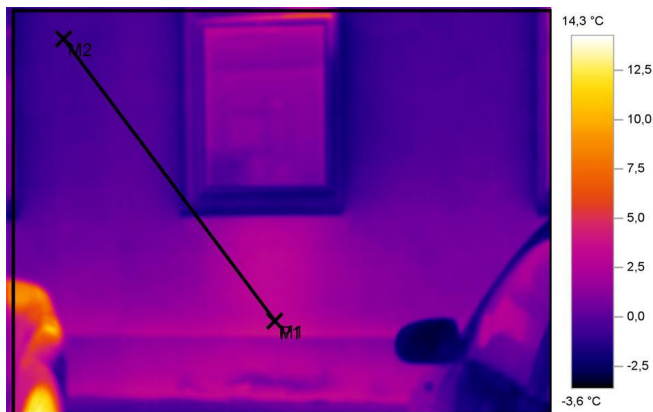
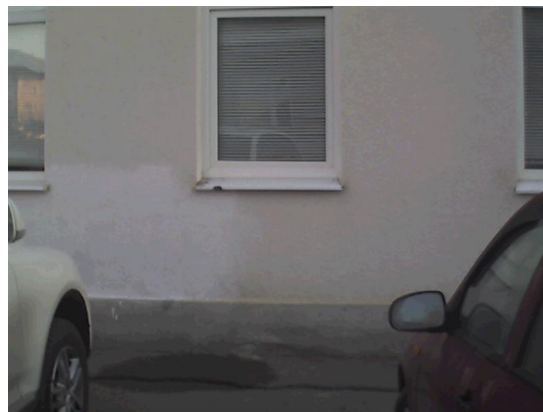
Также на съёмке в районе окна отмечена повышенная теплоотдача в зоне примыкания стекла к раме. Температура в аномальной зоне на 4,1 градуса превышает фоновое значение (точка M2). Наиболее вероятной причиной является то, что проектирование и строительство здания осуществлялось согласно ранее действующих нормативно-технических документов с заниженными (по сравнению с ГОСТ 30674-99 Блоки оконные из ПВХ профилей) требованиями. Кроме того, в процессе эксплуатации возник износ пластиковых конструкций оконного блока.

Фото: Дефектов не выявлено.

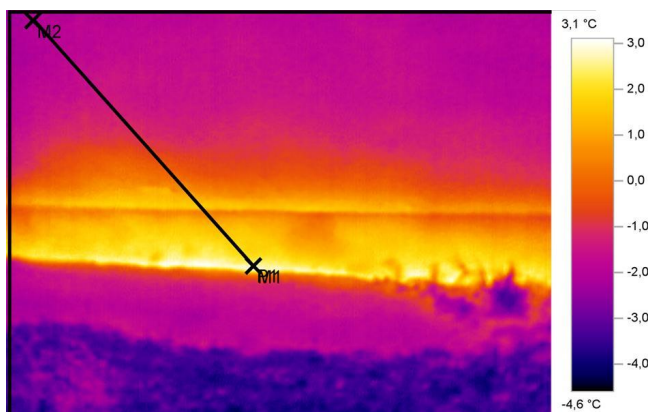
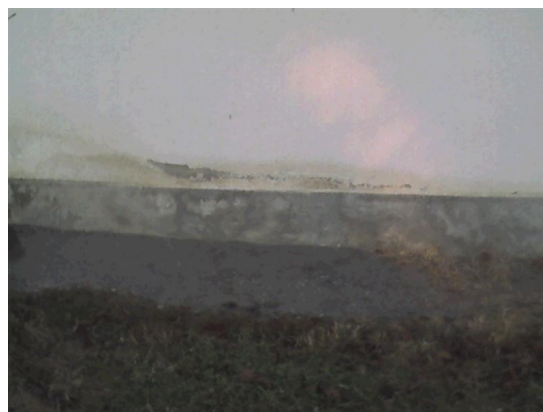
Фото: Визуально определяются локальные разрушения в области цоколя здания.

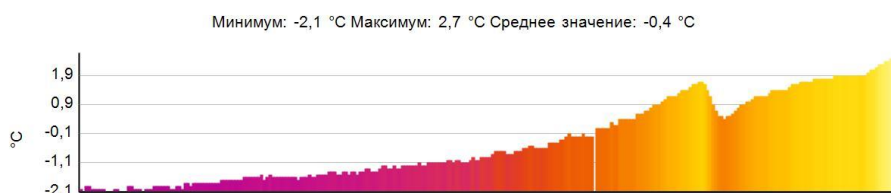
На термограмме отчетливо различимы тепловые аномалии в районе цоколя здания. Разница температур в аномальных зонах на 4,7 градуса выше фонового значения (точка M2). Наиболее вероятной причиной является то, что проектирование и строительство здания осуществлялось согласно ранее действующих нормативно-технических документов с заниженными (по сравнению со СНиП 23-02-2003 «Тепловая защита зданий») требованиями к термическому сопротивлению

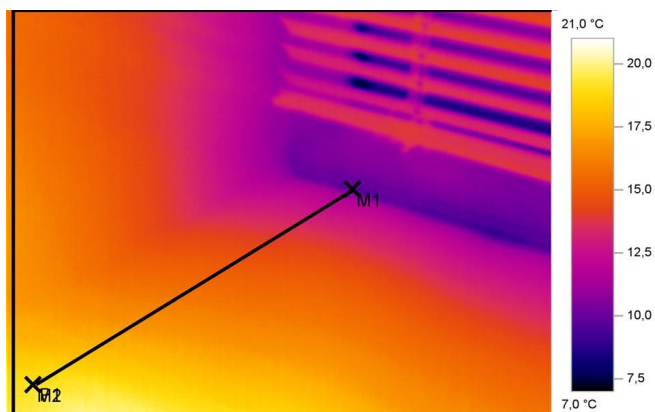
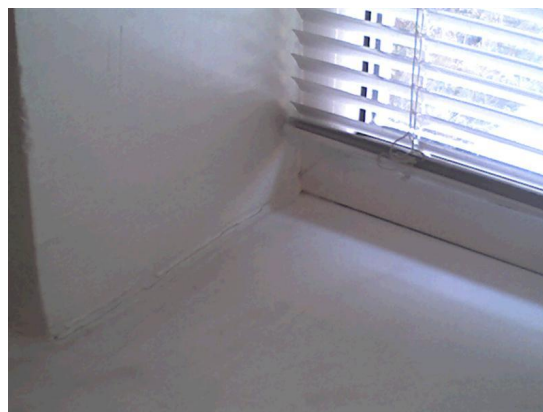
Наиболее вероятной причиной является то, что проектирование и строительство здания осуществлялось согласно ранее действующих нормативно-технических документов с заниженными (по сравнению с ГОСТ 30674-99 Блоки оконные из ПВХ профилей) требованиями. Кроме того, в процессе эксплуатации возник износ пластиковых конструкций оконного блока.

Фото: Визуально определяются дефект монтажного шва.

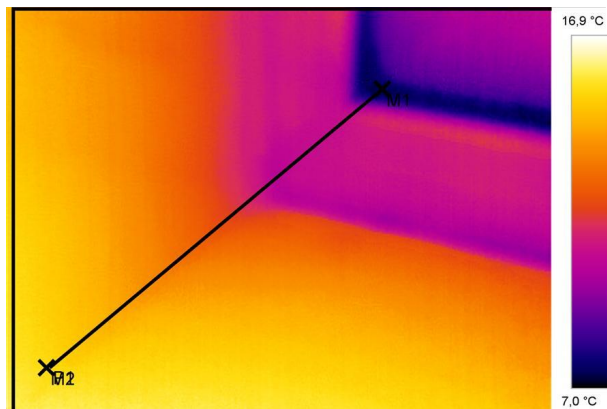
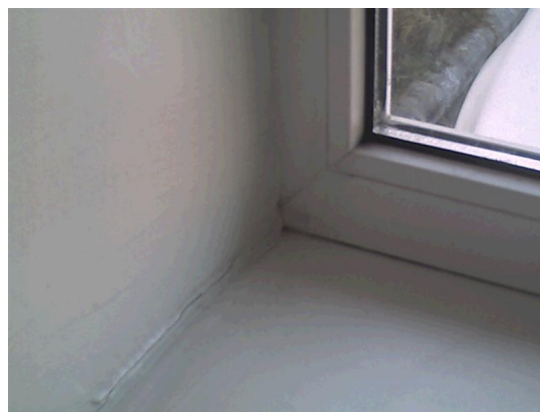
Наиболее вероятной причиной является то, что проектирование и строительство здания осуществлялось согласно ранее действующих нормативно-технических документов с заниженными (по сравнению с ГОСТ 30674-99 Блоки оконные из ПВХ профилей) требованиями. Кроме того, в процессе эксплуатации возник износ пластиковых конструкций оконного блока.

Фото: Визуально определяются дефект монтажного шва.

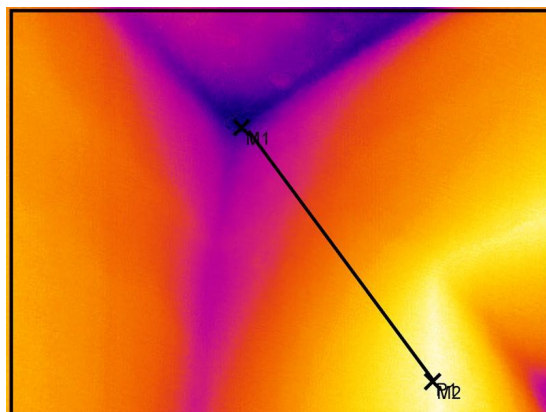
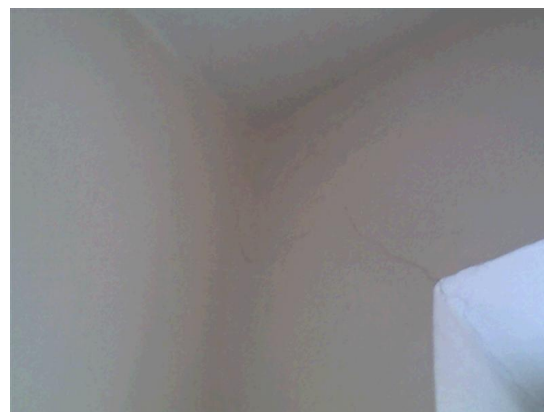
того, в процессе эксплуатации здания произошло снижение проектных характеристик ограждающих конструкций. Не исключено локальное разрушение ограждающих конструкций.

Фото: Дефектов не выявлено.

Предложение по устранению: провести обследование фасада здания на предмет обнаружения локального разрушения, произвести утепление аномальной зоны.

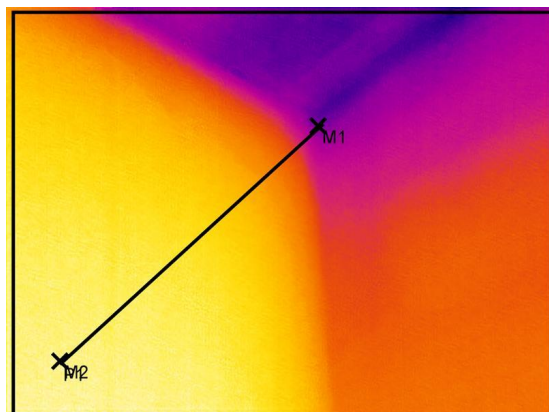
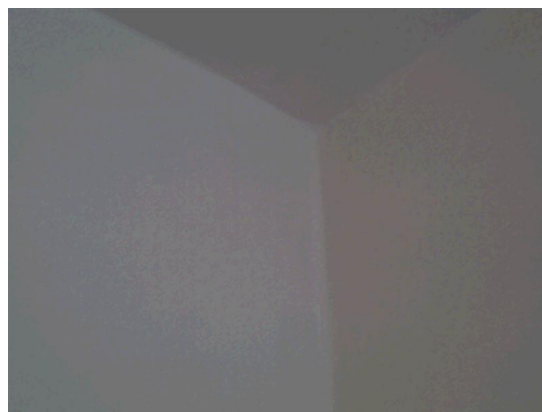
того, в процессе эксплуатации здания произошло снижение проектных характеристик ограждающих конструкций. Не исключено локальное разрушение ограждающих конструкций.

Фото: Дефектов не выявлено.

Предложение по устранению: провести обследование фасада здания на предмет обнаружения локального разрушения, произвести утепление аномальной зоны.

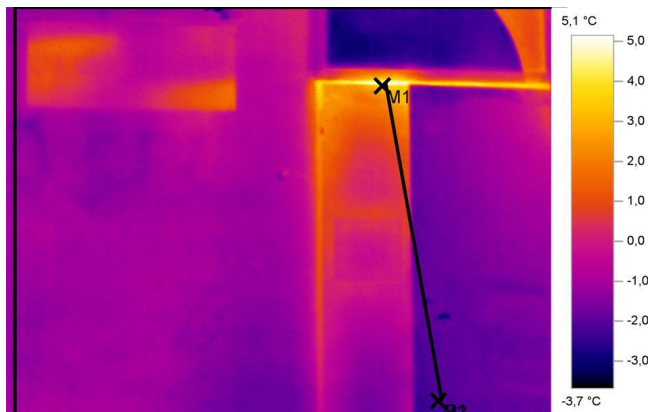
На термограмме отчетливо заметны теплопотери в месте примыкания двери к дверному блоку. В результате происходит дополнительный (нерациональный) расход тепловой энергии, что является нарушением требований СНиП 23-02-2003 «Тепловая защита зданий». Вероятной причиной данной аномалии является износ (отсутствие) уплотнителей в местах примыкания двери к дверному блоку.

Фото: Визуально определяется разрушение стекла оконного блока.

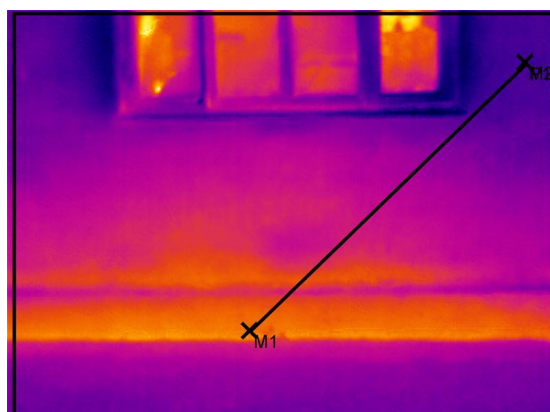
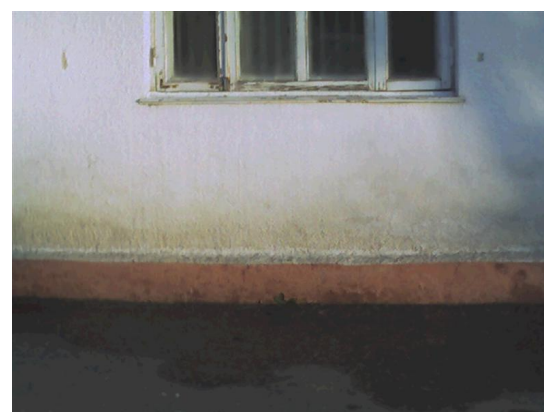
Также на съёмке в районе окна отмечена повышенная теплоотдача в зоне примыкания стекла к раме. Температура в аномальной зоне на 3,7 градуса превышает фоновое значение (точка M2). Наиболее вероятной причиной является то, что проектирование и строительство здания осуществлялось согласно ранее действующих нормативно-технических документов с заниженными (по сравнению с ГОСТ 11214-2003. Блоки оконные деревянные с листовым остеклением) требованиями. Кроме того, в процессе эксплуатации возник износ деревянных конструкций оконного блока.

Фото: Визуально определяется износ оконного блока.

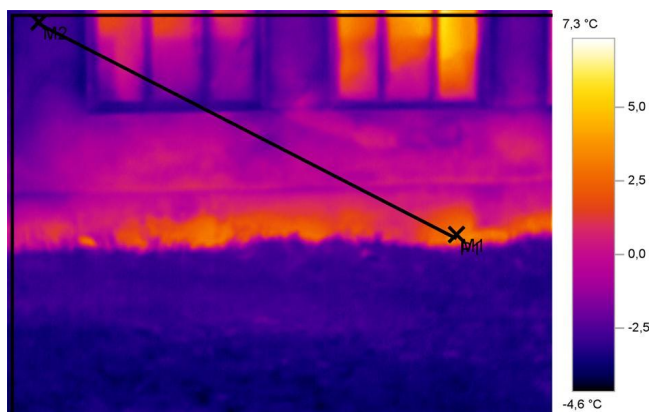
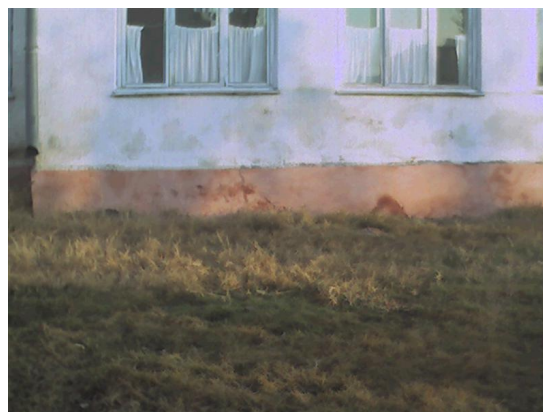
Наиболее вероятной причиной является то, что проектирование и строительство здания осуществлялось согласно ранее действующих нормативно-технических документов с заниженными (по сравнению с ГОСТ 11214-2003. Блоки оконные деревянные с листовым остеклением) требованиями. Кроме того, в процессе эксплуатации возник износ деревянных конструкций оконных блоков.

Фото: Визуально определяется износ оконных блоков.

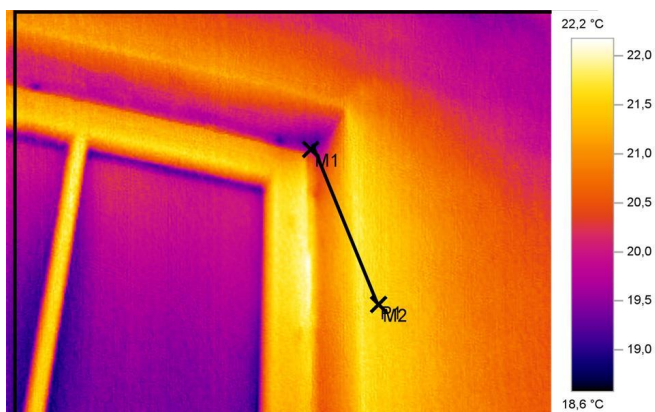
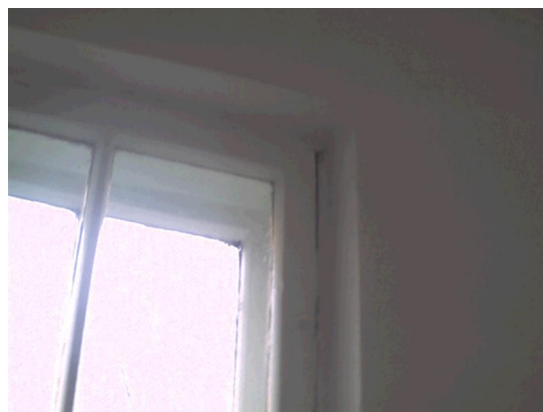
Наиболее вероятной причиной является то, что проектирование и строительство здания осуществлялось согласно ранее действующих нормативно-технических документов с заниженными (по сравнению с ГОСТ 11214-2003. Блоки оконные деревянные с листовым остеклением) требованиями. Кроме того, в процессе эксплуатации возник износ деревянных конструкций оконного блока.

Фото: Визуально определяется износ оконного блока.

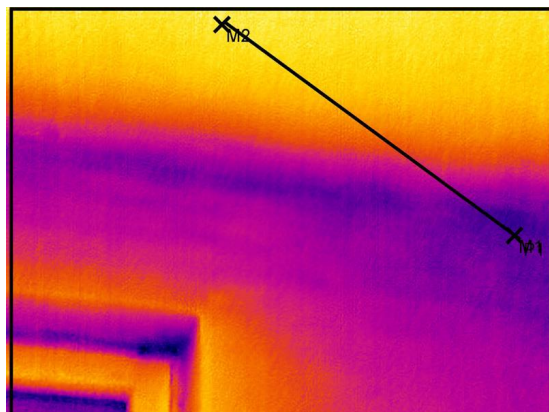
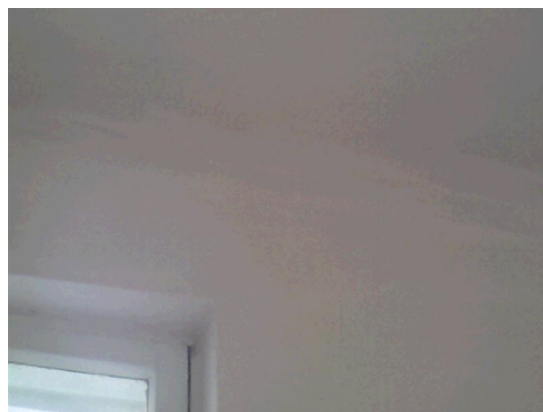
того, в процессе эксплуатации здания произошло снижение проектных характеристик ограждающих конструкций. Не исключено локальное разрушение ограждающих конструкций.

Наиболее вероятной причиной является то, что проектирование и строительство здания осуществлялось согласно ранее действующих нормативно-технических документов с заниженными (по сравнению с ГОСТ 11214-2003. Блоки оконные деревянные с листовым остеклением) требованиями. Кроме того, в процессе эксплуатации возник износ деревянных конструкций оконного блока.

Фото: Визуально определяется износ оконного блока.

Предложение по устранению: провести обследование фасада здания на предмет обнаружения локального разрушения, произвести утепление аномальной зоны.

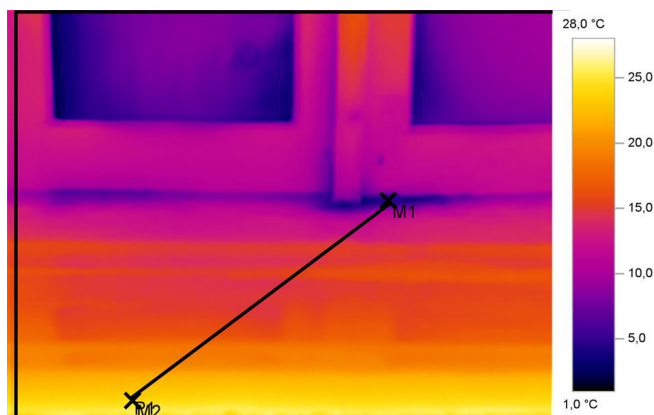
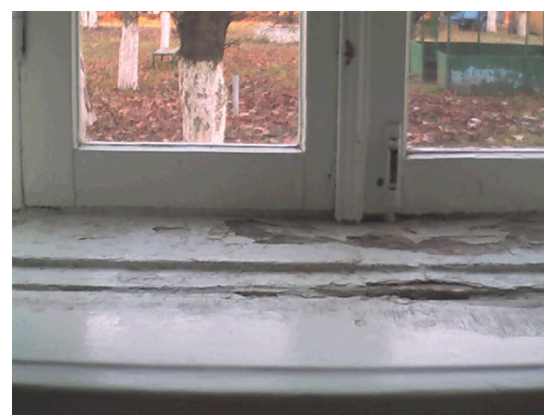
Наиболее вероятной причиной является то, что проектирование и строительство здания осуществлялось согласно ранее действующих нормативно-технических документов с заниженными (по сравнению с ГОСТ 11214-2003. Блоки оконные деревянные с листовым остеклением) требованиями. Кроме того, в процессе эксплуатации возник износ деревянных конструкций оконного блока.

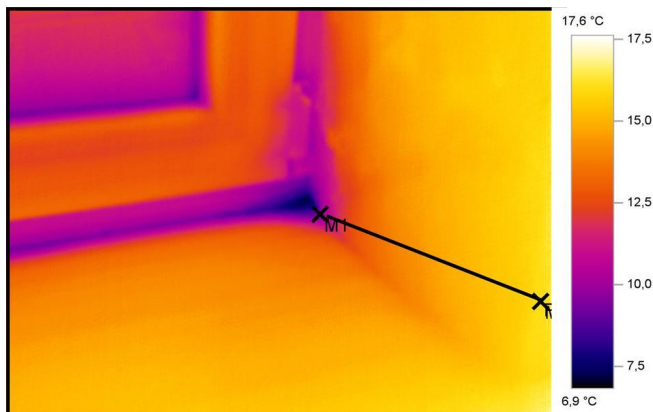
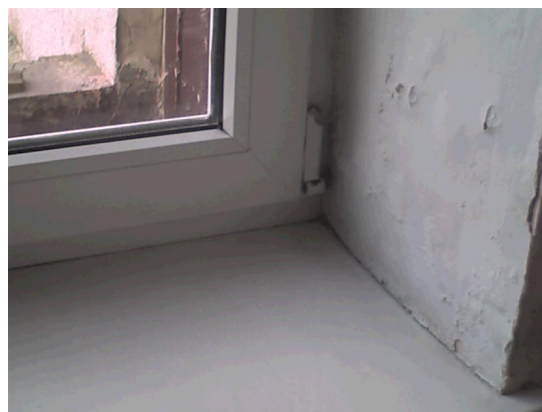
Наиболее вероятной причиной является то, что проектирование и строительство здания осуществлялось согласно ранее действующих нормативно-технических документов с заниженными (по сравнению с ГОСТ 30674-99 Блоки оконные из ПВХ профилей) требованиями. Кроме того, в процессе эксплуатации возник износ пластиковых конструкций оконного блока.

Фото: Дефектов оконного блока не выявлено.

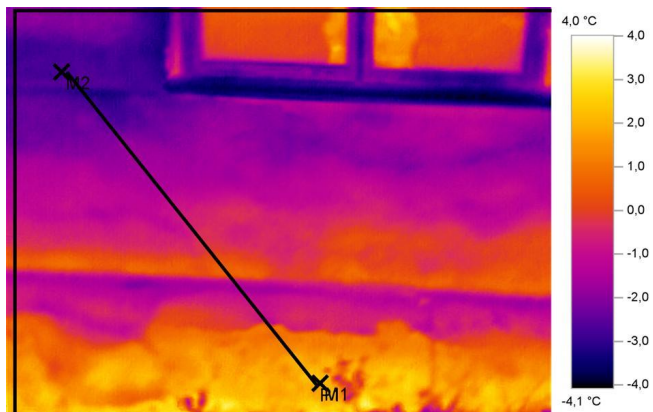
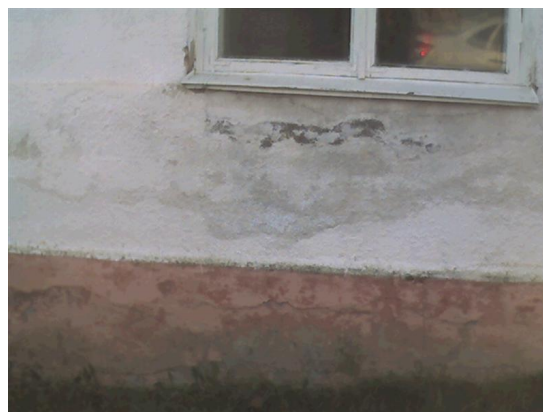
Также на съёмке в районе окна отмечена повышенная теплоотдача в зоне примыкания стекла к раме. Температура в аномальной зоне на 6,2 градуса превышает фоновое значение (точка М2). Наиболее вероятной причиной является то, что проектирование и строительство здания осуществлялось согласно ранее действующих нормативно-технических документов с заниженными (по сравнению с ГОСТ 11214-2003. Блоки оконные деревянные с листовым остеклением) требованиями. Кроме того, в процессе эксплуатации возник износ деревянных конструкций оконного блока.

Фото: Визуально определяется износ оконного блока.
